Pismo nr: OS/04/2026

**Dotyczy: poprawy bezpieczeństwa na ulicy Czereśniowej w Osieku**

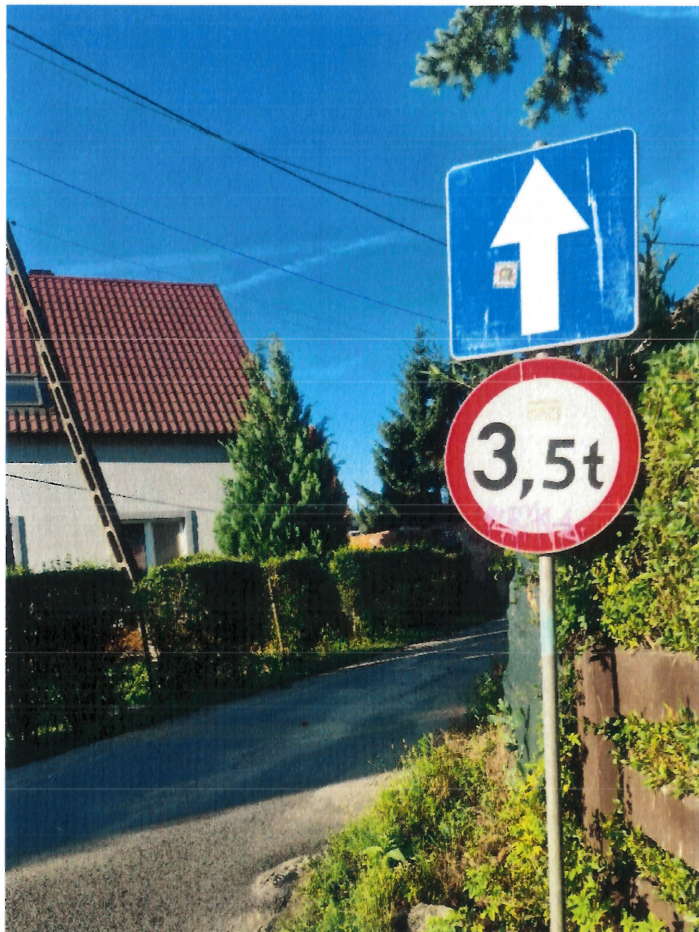
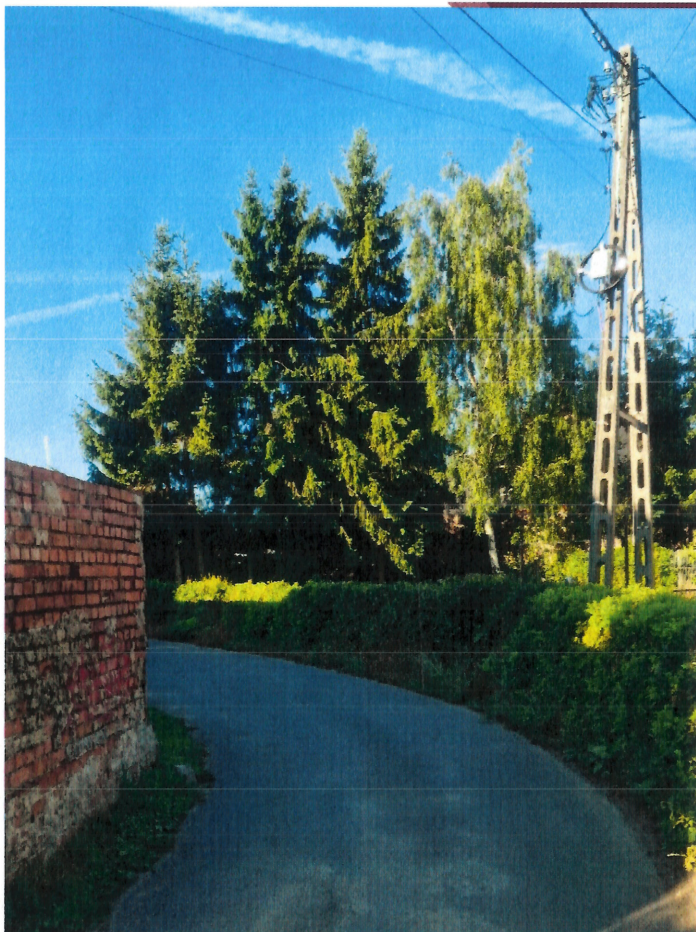
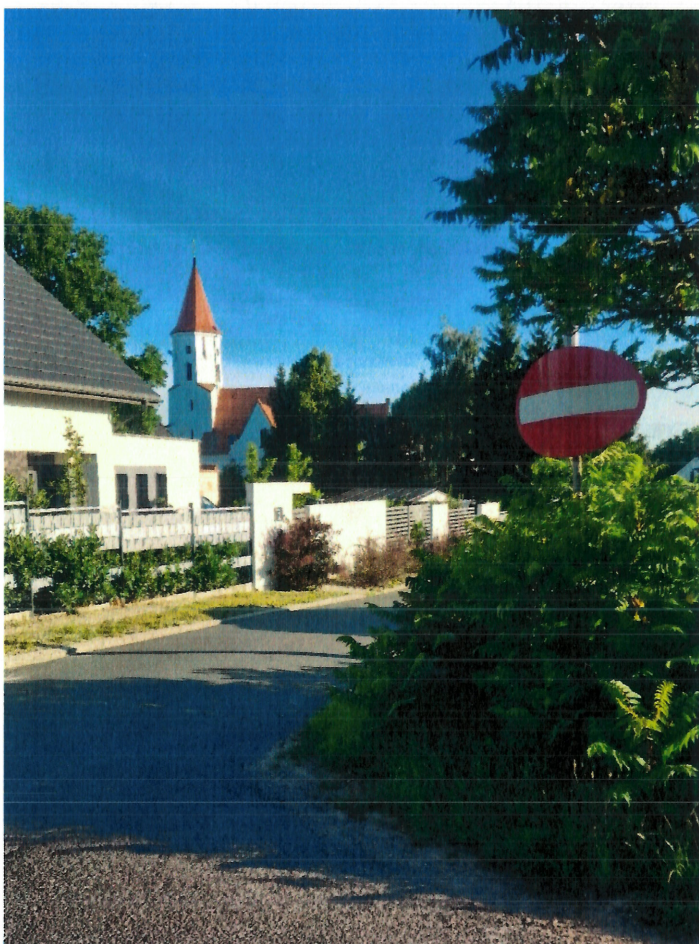
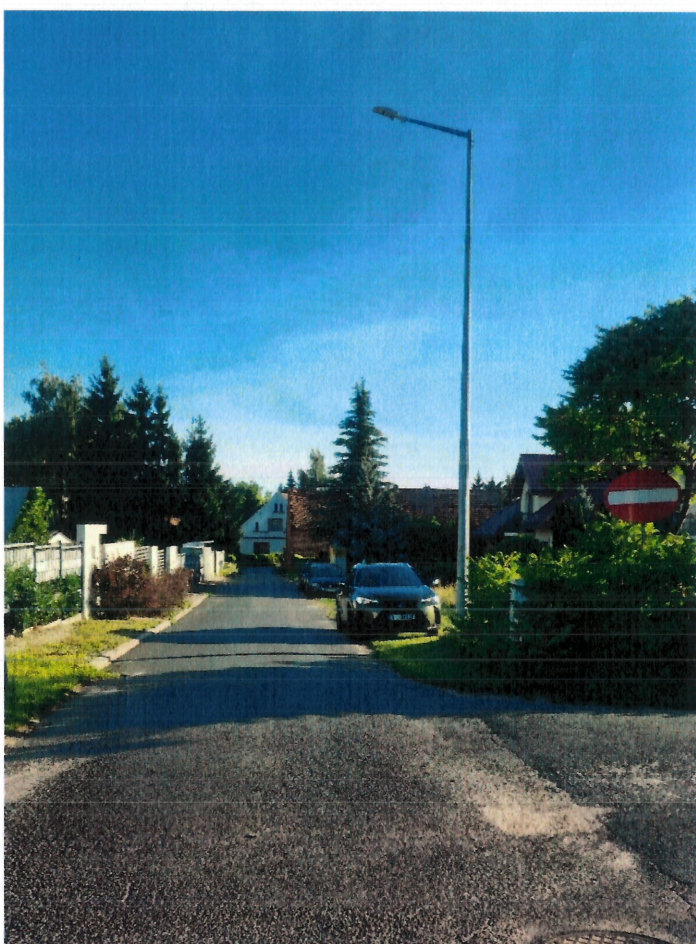
Bezpośrednio przy wjeździe w ulicę Czereśniową z ulicy Św. Katarzyny, po lewej stronie, zlokalizowany jest wysoki ceglany mur. Całkowicie zasłania on widok na to, co dzieje się za zakrętem. Kierowcy wjeżdżający w ulicę nie mają szans odpowiednio wcześniej dostrzec idących tamtędy pieszych.

Ulica Czereśniowa w tym miejscu jest drogą jednokierunkową, jednak regularnie zdarzają się przypadki łamania tego przepisu. Pojazdy osobowe, a nawet samochody ciężarowe, wjeżdżają tam od strony ulicy Miedzianej. Osobiście mieliśmy okazję zaobserwować taki incydent. Stwarza to ogromne zagrożenie dla pieszych i pojazdów poruszających się prawidłowo od strony ul. Św. Katarzyny.

Ulica Czereśniowa na całym swoim odcinku od ulicy Pieszkowskiej pełni bowiem rolę drogi głównej, a dopiero na skrzyżowaniu z ulicą Miedzianą staje się drogą podporządkowaną, gdzie ruch kierowany jest w lewo lub w prawo. Wjazd w ten krótki, jednokierunkowy odcinek od ulicy Miedzianej do ulicy Św. Katarzyny jest zabroniony przez znak B-2 „zakaz wjazdu”. Niestety, jest on obecnie umieszczony w gęstej, zarośniętej roślinności. W efekcie – mimo że zastosowano tam znak o konstrukcji przestrzennej (zagiętej), który z założenia ma zapewniać widoczność boczną z trzech stron – jest on niemal całkowicie niewidoczny dla kierowców.

- **Montaż drogowego lustra sferycznego** po prawej stronie zakrętu (naprzeciwko ceglanego muru) – pozwoli to na wzajemne dostrzeżenie się pieszych i kierowców.
- **Uporządkowanie zieleni** bezpośrednio przy znaku od strony ul. Miedzianej, aby przywrócić jego pełną czytelność.
- **Wzmocnienie oznakowania pionowego** poprzez (być może) ustawienie dwóch znaków B-2 „zakaz wjazdu” o konstrukcji przestrzennej (zagiętej), bliżej krawędzi drogi od strony ul. Miedzianej (analogicznych do typu znaku już tam stosowanego), co ostatecznie rozwieje wątpliwości kierowców co do kierunku jazdy.
